Sanatorium Zonnestraal

geschiedenis en restauratie

van een modern monument

Restauratieconcept Wessel de Jonge en Hubert-Jan Henket

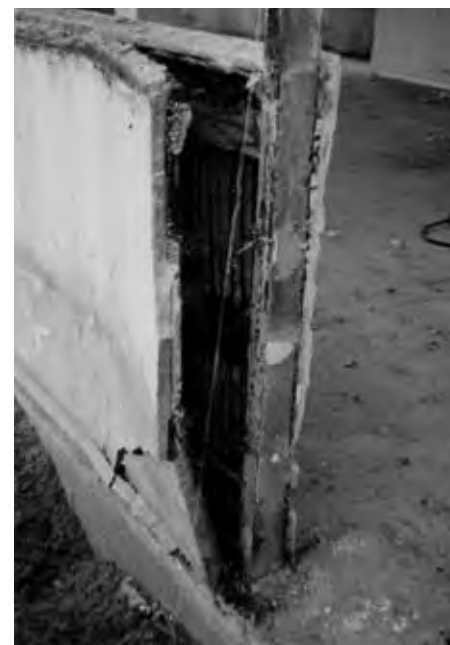
14 Tijdens de ontmanteling van het hoofdgebouw werd de opbouw van de trussitwanden duidelijk. Zo bleken de borstweringen verstevigd met houten regels die op geen enkele tekening voorkomen.

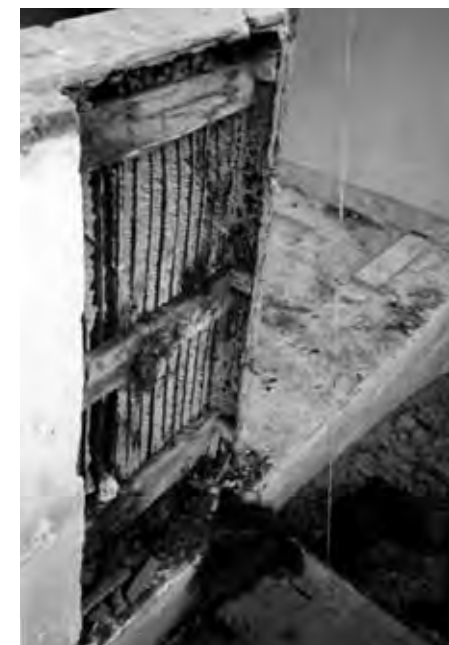
15 Dezelfde wand vanaf de andere zijde bekeken. De houten regels zijn ongeveer elke 30 cm geplaatst.

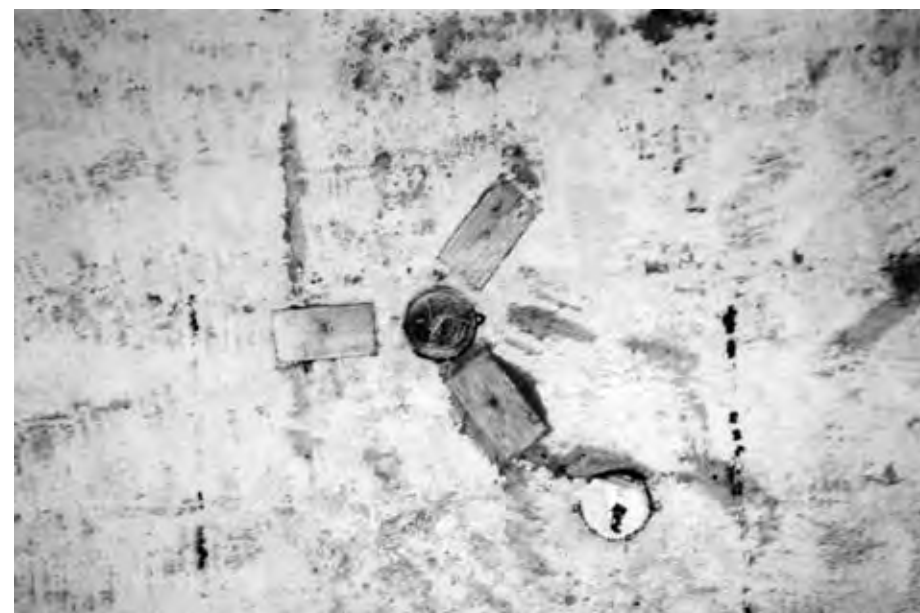
16 Voor het bevestigen van terrasleuning en of, zoals hier, verlichtingsarmaturen werden houten blokjes ingestort. Hier traden zwakke plekken in het beton op.

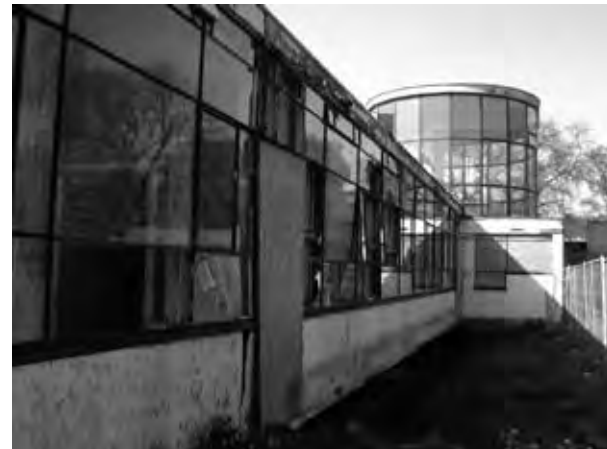
18 Bij de sloop van de polikliniek van architect J.P. Kloos uit de jaren zestig kwam een origineel gevelfragment vrij dat tussen twee wanden bewaard was gebleven. Hieruit konden veel oorspronkelijk details en kleuren worden vastgesteld.

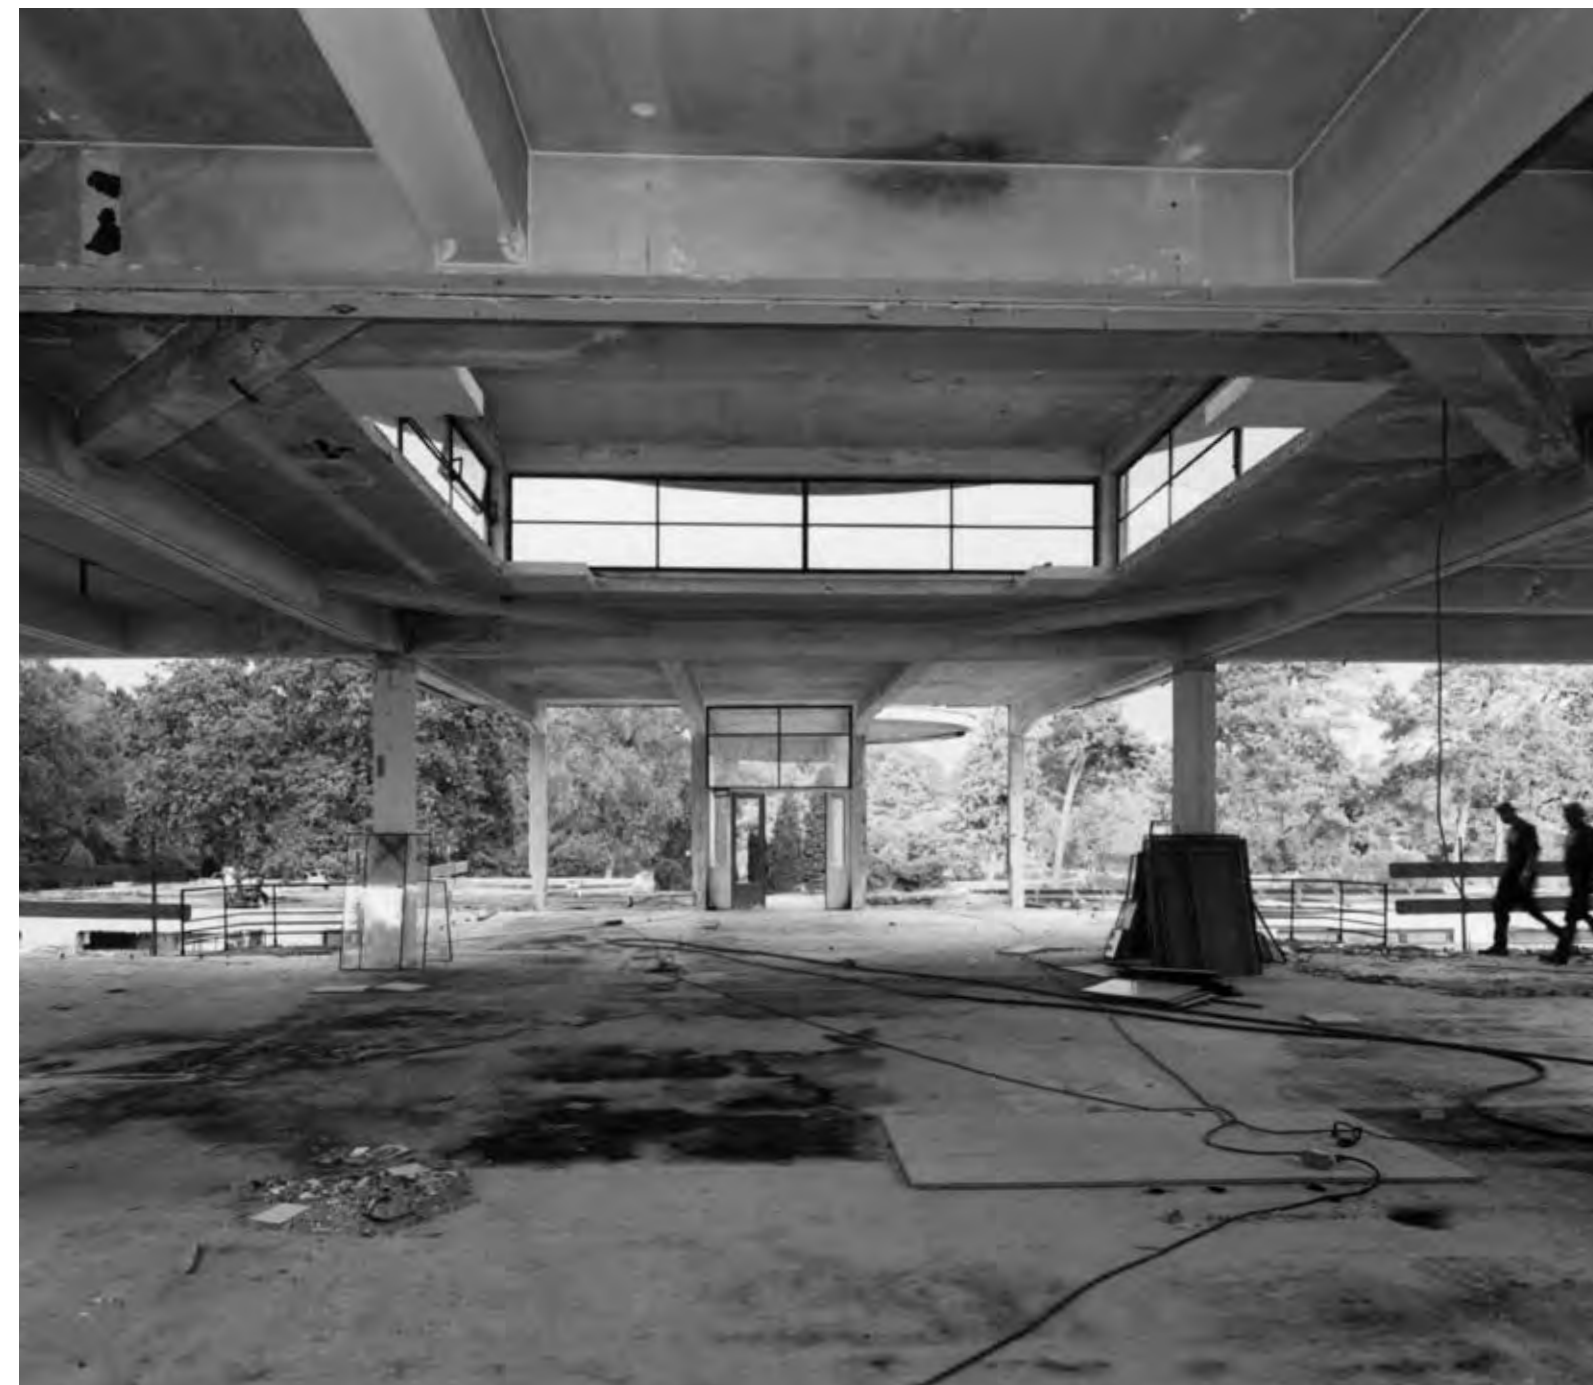
19 Na de ontmanteling van het hoofdgebouw resteerde niet veel meer dan het betonskelet, enkele binnenwanden en geveldelen.

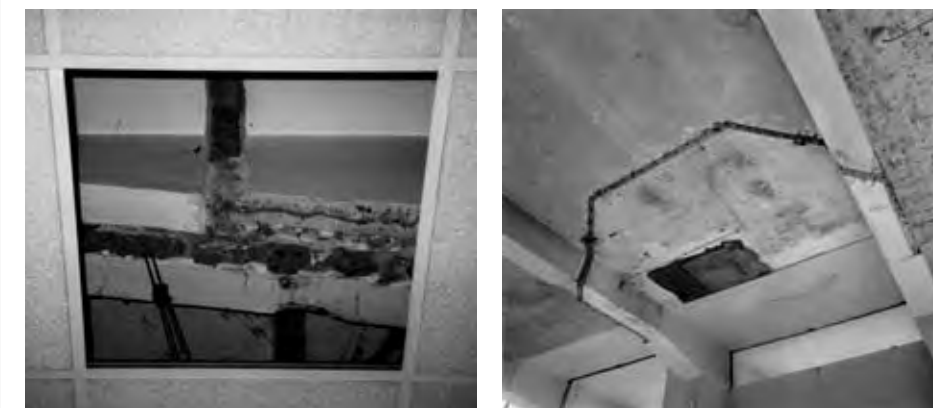
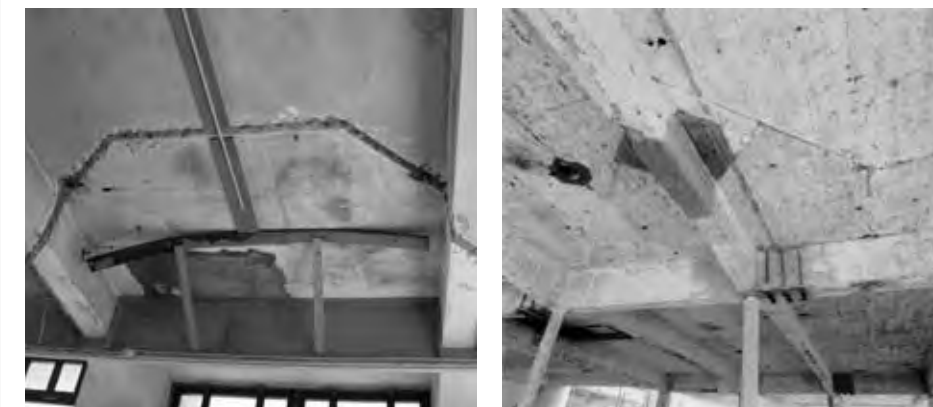
21-22 Na het verwijderen van de verlaagde plafonds was de indeling van veel zones aan de betonsponningen goed afleesbaar. Hier de contour van de ooit gesloopte projectiecabine en de opgevulde sparing van het vroegere ventilatiesysteem van de keukens.

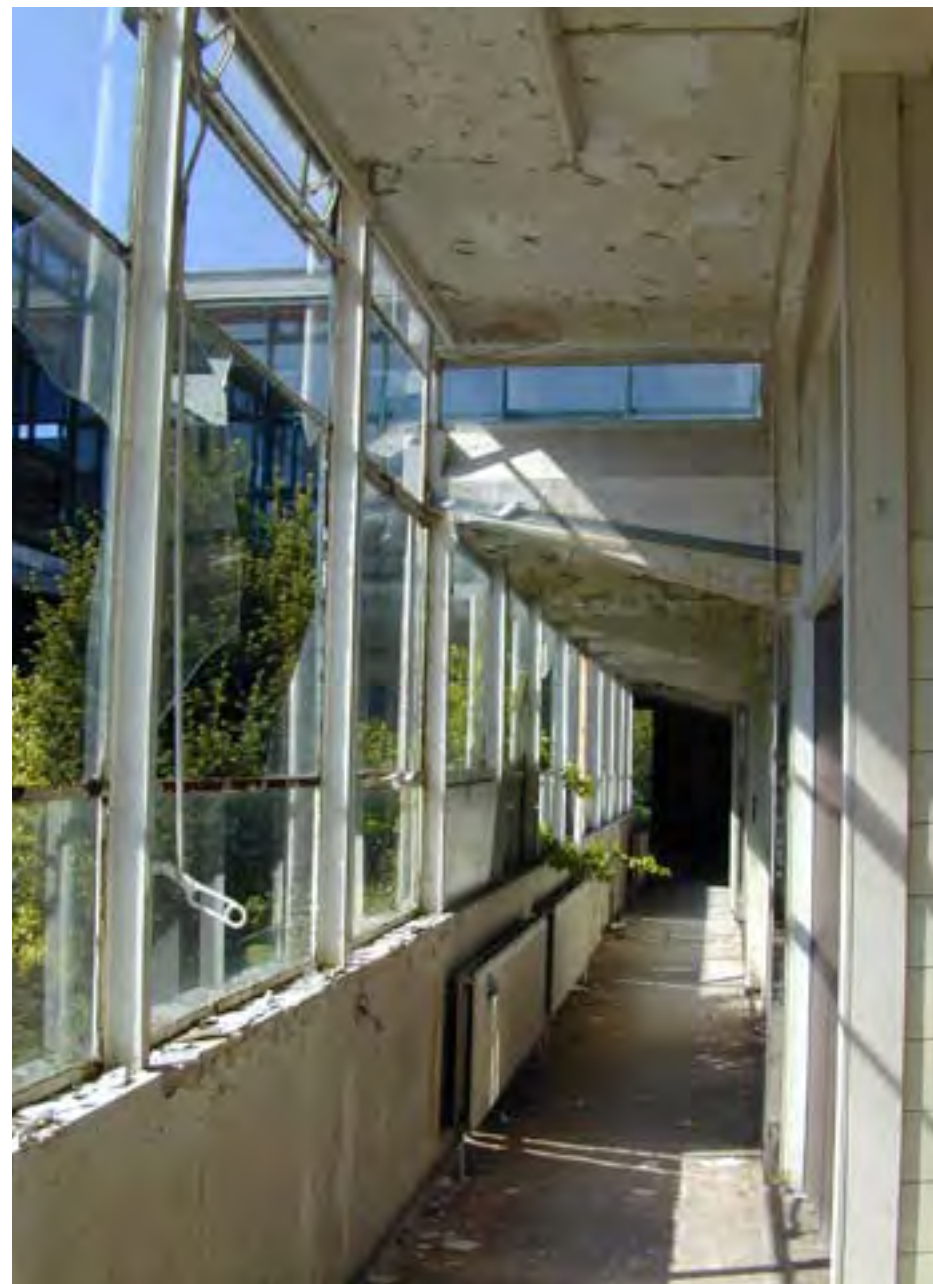
27 Tijdens de ontmanteling is van het hoofdgebouw een uitgebreide opname gedaan van het hang- en sluitwerk. Veel van de destijds industriële standaardproducten bleek niet meer verkrijgbaar en is vervangen door hedendaagse equivalenten.

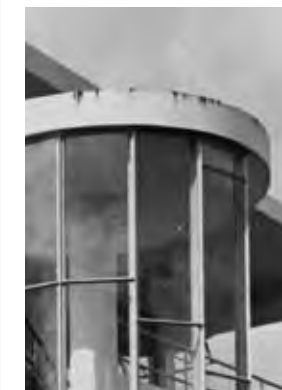
32 Zuidgevel van het hoofdgebouw, dakrand van het trappenhuisje met druipsporen van gesmolten dakleer, jaren dertig.

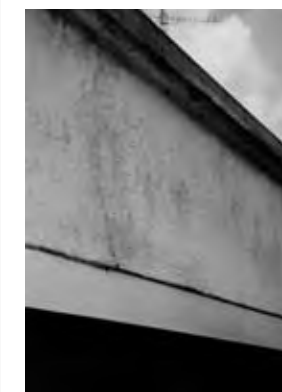
33 In een latere fase is daarom in een groot deel van het gebouw een gestukadoorde druiprand aangebracht, die een heel ander beeld opleverde.

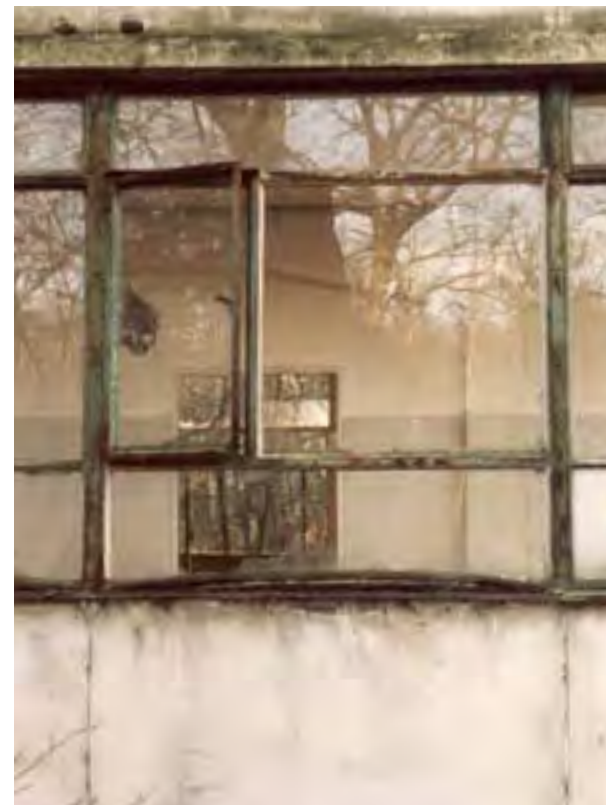
40 Een standaardraam van de ganggevels in het Dresselhuyspaviljoen. Doordat deze zijde niet beschermd was door een dakoverstek, was de schade hier groot. Door onvoldoende profilering waren de lekdorpels omhoog gevouwen waardoor de onderdorpels regelmatig in het water bleven staan. De gevolgen zijn zichtbaar aan het opgezwollen staalwerk van de onderdorpels.
