Sanatorium Zonnestraal

geschiedenis en restauratie

van een modern monument

Restauratieconcept Wessel de Jonge en Hubert-Jan Henket

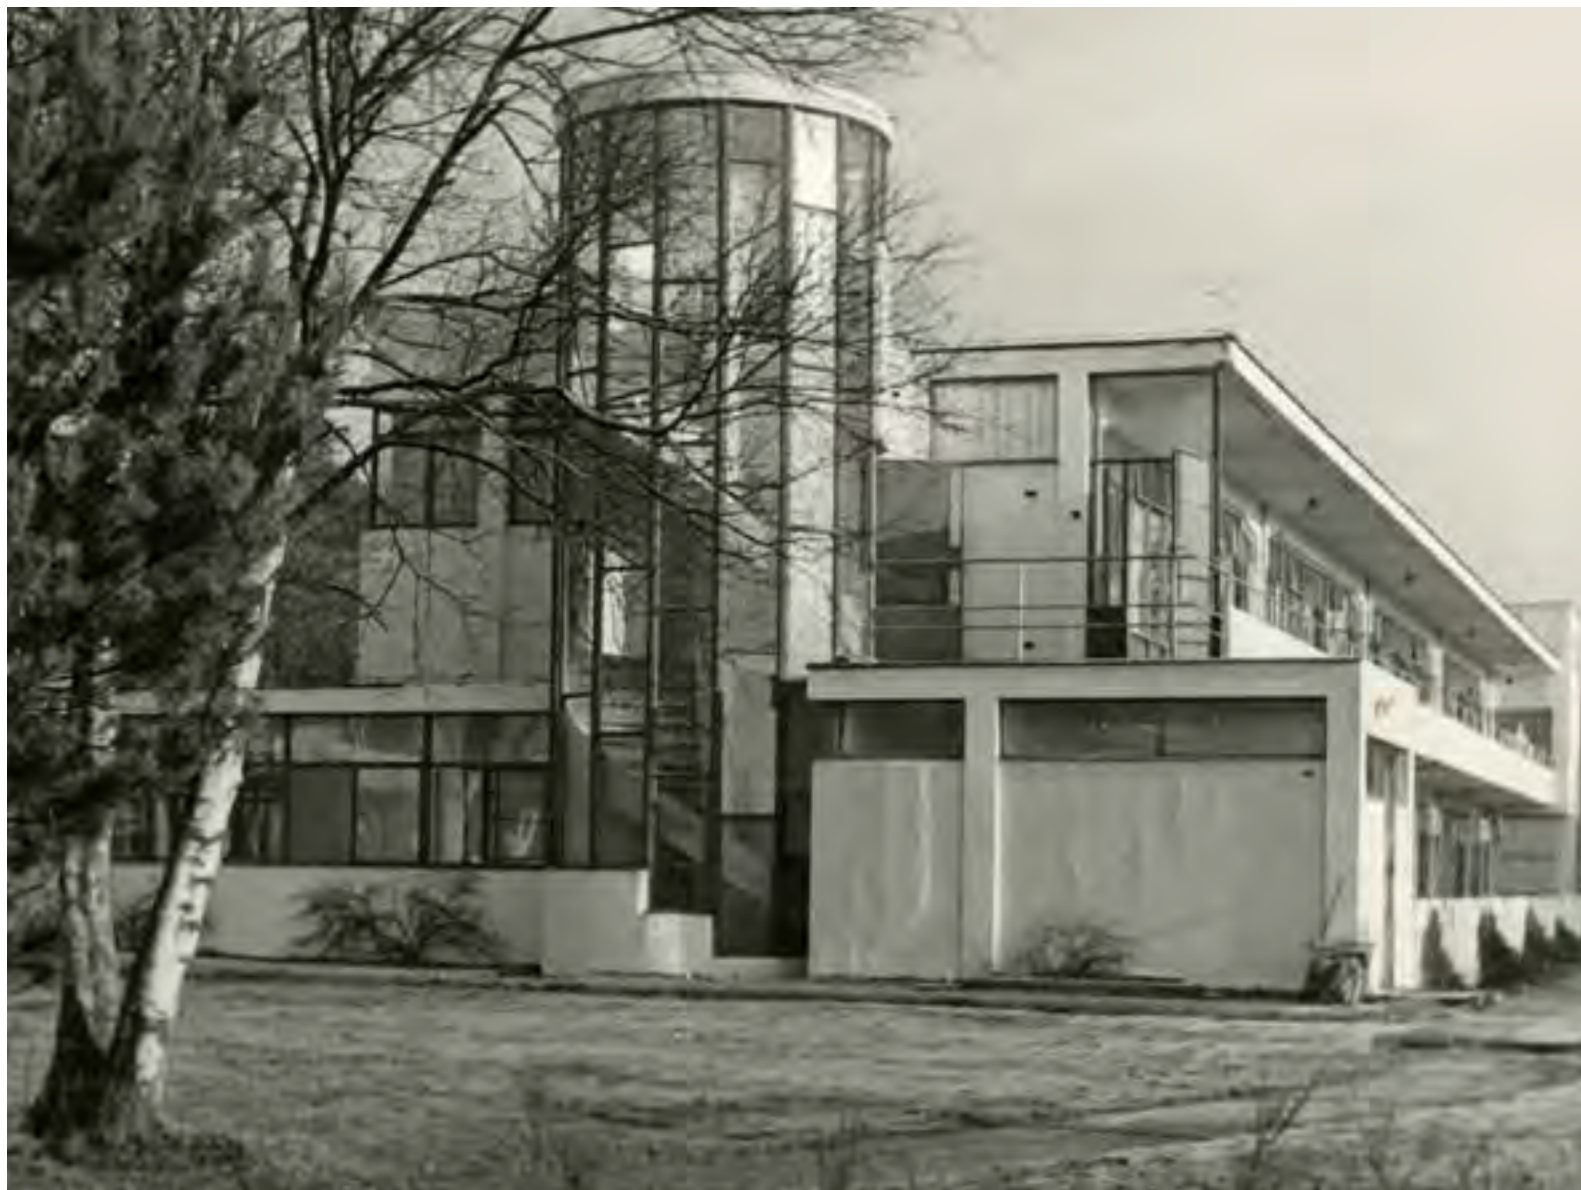
17 De westelijke kopgevel van de haakse vleugel van het Dresselhuyspaviljoen kort na het gevelschilderwerk. Opvallend is de rijke textuur van de gepleisterde borstweringen die getuigen van handwerk.

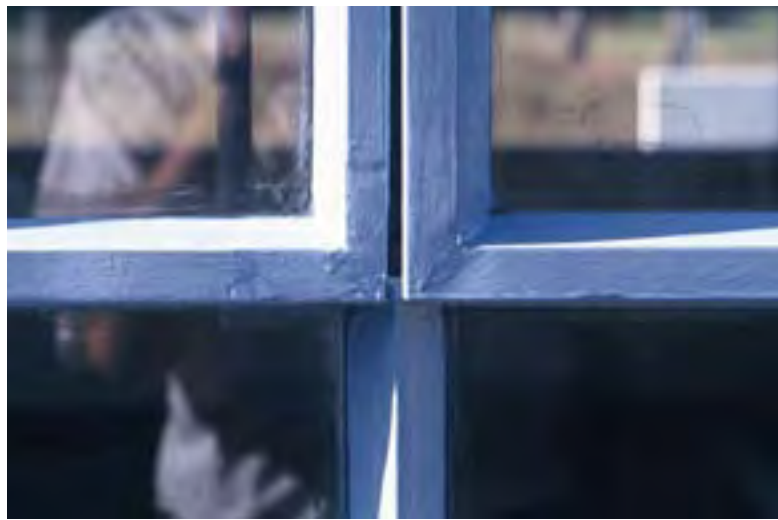
24 Detail van de gerestaureerde, oorspronkelijke gevel van 25 mm profielstaal. Onder de twee aansluitende uitzetramen komt een enkele T-stijl te voorschijn.

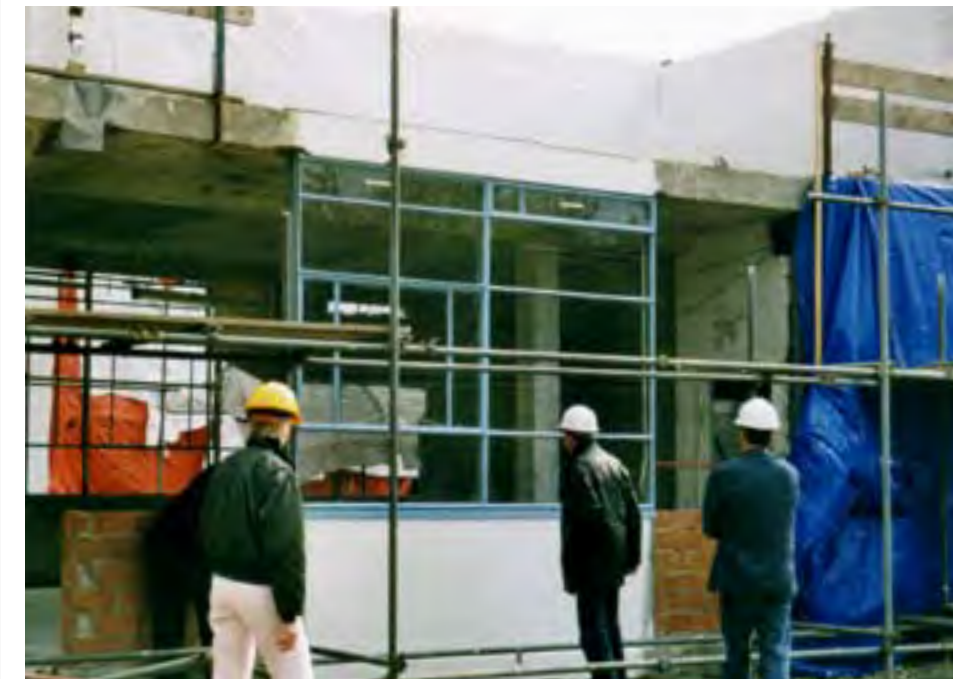
28 Bij proefopstellingen is altijd nagestreefd om een integraal deel van het gebouw te beschouwen, zoals hier een geveldeel van fundering tot en met dakrand. Beoordeeld werden de pleisterwerken, de afwerking van de gevelkozijnen met alkydverf, en de glaszetting.

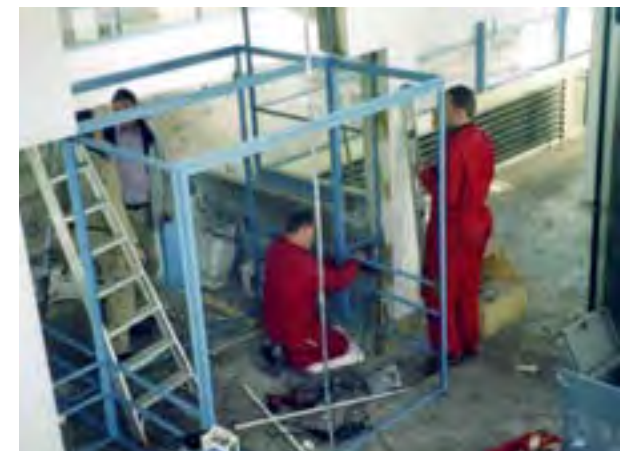
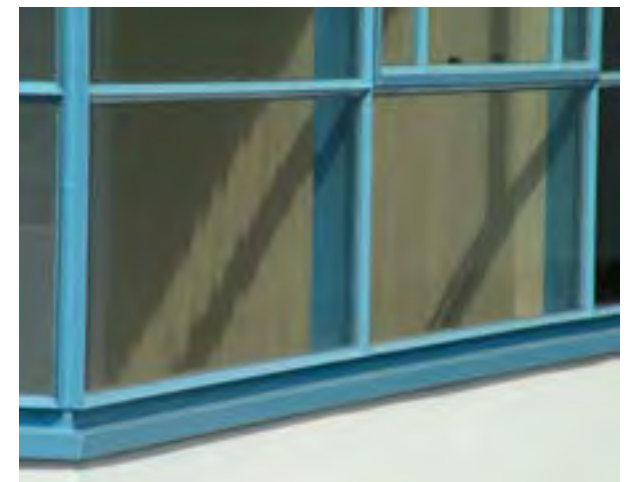
30 Getrokken glas veroorzaakt vervormingen zowel in het doorzicht van binnen naar buiten als, zoals hier, van buiten naar binnen. De textuur van dit glas maakt het tastbaarder dan hedendaagse glassoorten.

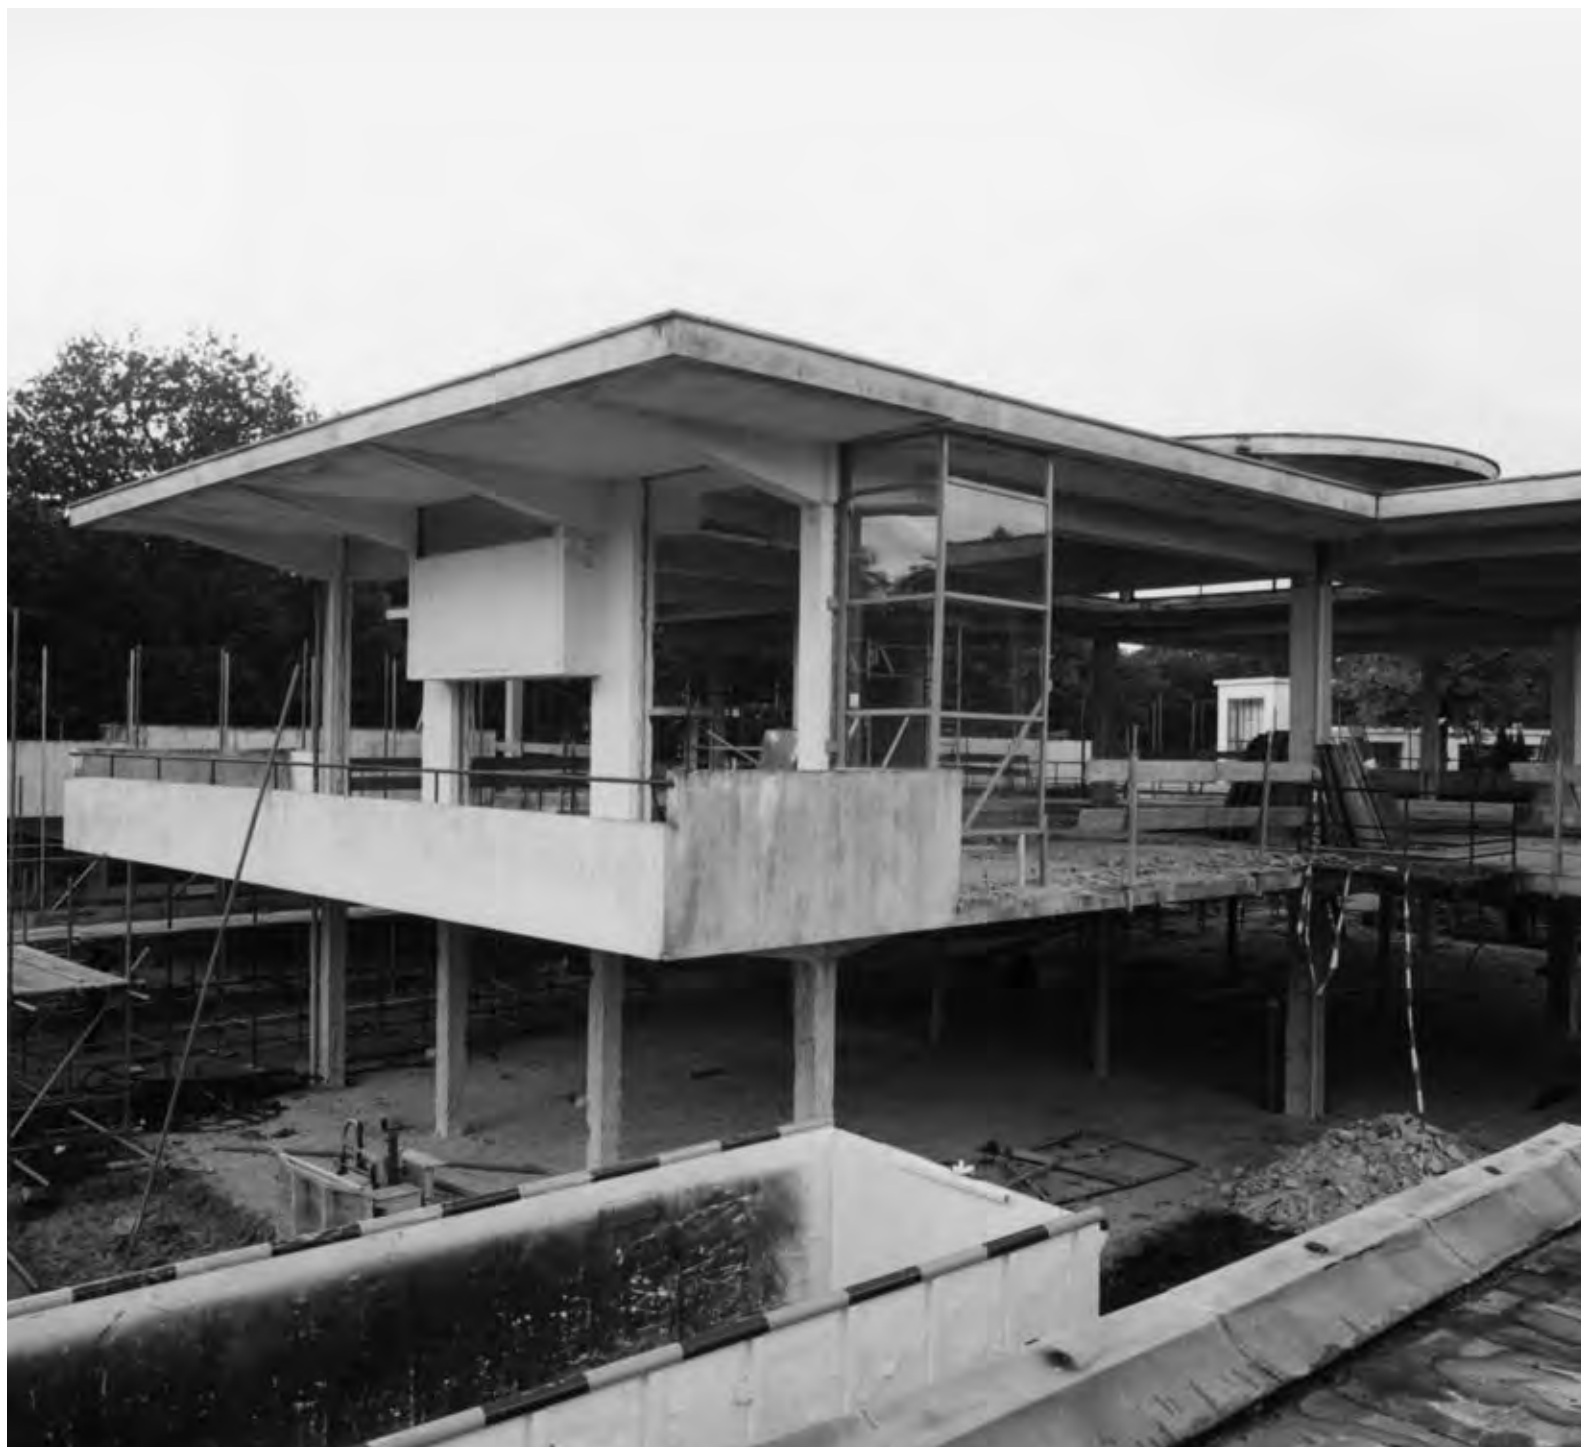
31 De proefopstelling van het vensterglas op de hoek van de grote zaal. De beglazing is telkens beoordeeld op hoeklocaties, waar door twee glasgevels heen wordt gekeken.

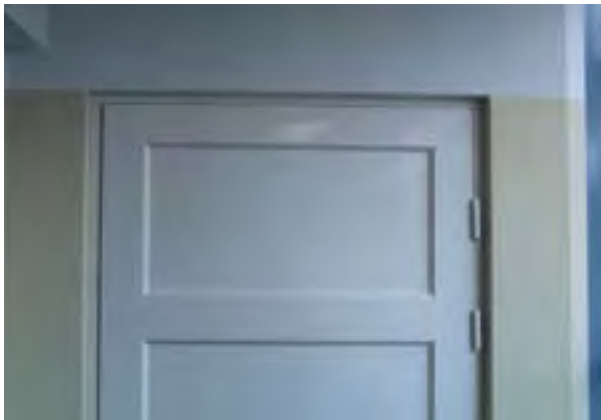
34 Waar geen hoge geluid-eisen gelden zijn nieuw gemaakte paneeldeuren geplaatst.

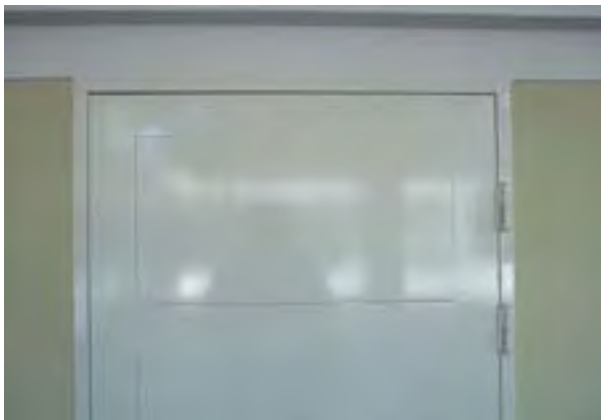
35 In het geval van hogere geluid-eisen zijn massieve multiplex deuren geplaatst, voorzien van opgelijmde panelen in de zelfde vlak-verdeling als oorspronkelijk, alleen in het negatief.

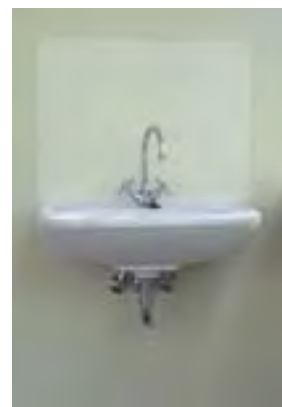
36 Waterbestendige wandafwerking bestaat uit beton-émaille, die zorgvuldig is teruggebracht. Omdat ook de ondergrond voor beton-émaille afwijkt van gangbaar wandpleisterwerk was een zorgvuldige planning noodzakelijk.

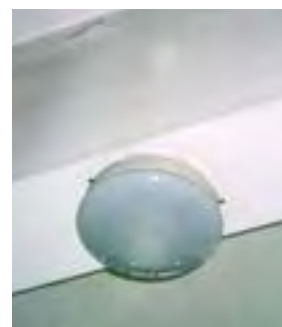
39 Een van de weinige bewaard gebleven plafonnières. Om een aanvaardbare hoeveelheid verlichting te krijgen, is het aantal armaturen veel groter geworden.

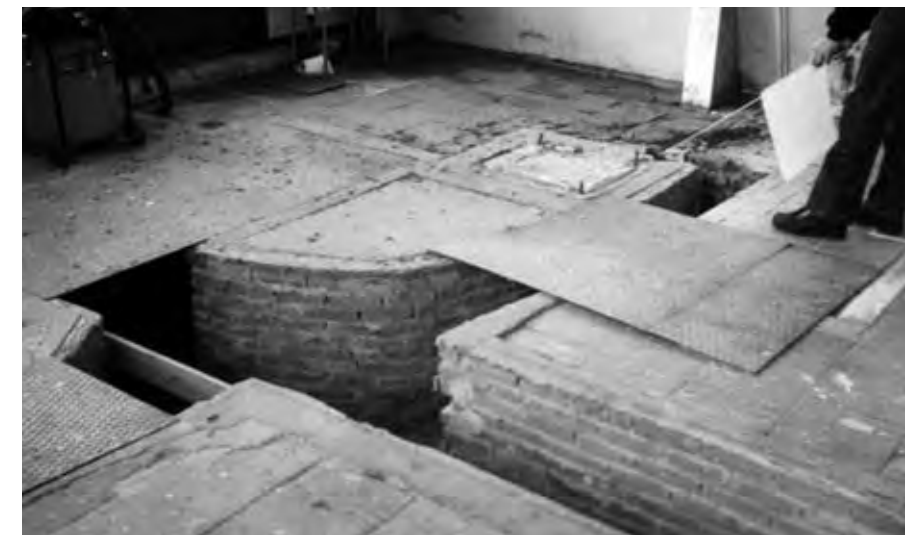
42 Het documenteren van de ondergrondse motkanalen in de houtbewerkingwerkplaats. De kanalen waren afgedekt met stalen wafelplaten.

zandbed zijn vervangen door nieuw gestorte en geïsoleerde betonvloeren. De gemetselde ondergrondse luchtkanalen in de oorspronkelijke houtwerkplaats zijn gedocumenteerd, zorgvuldig afgedekt en hieronder bewaard gebleven.

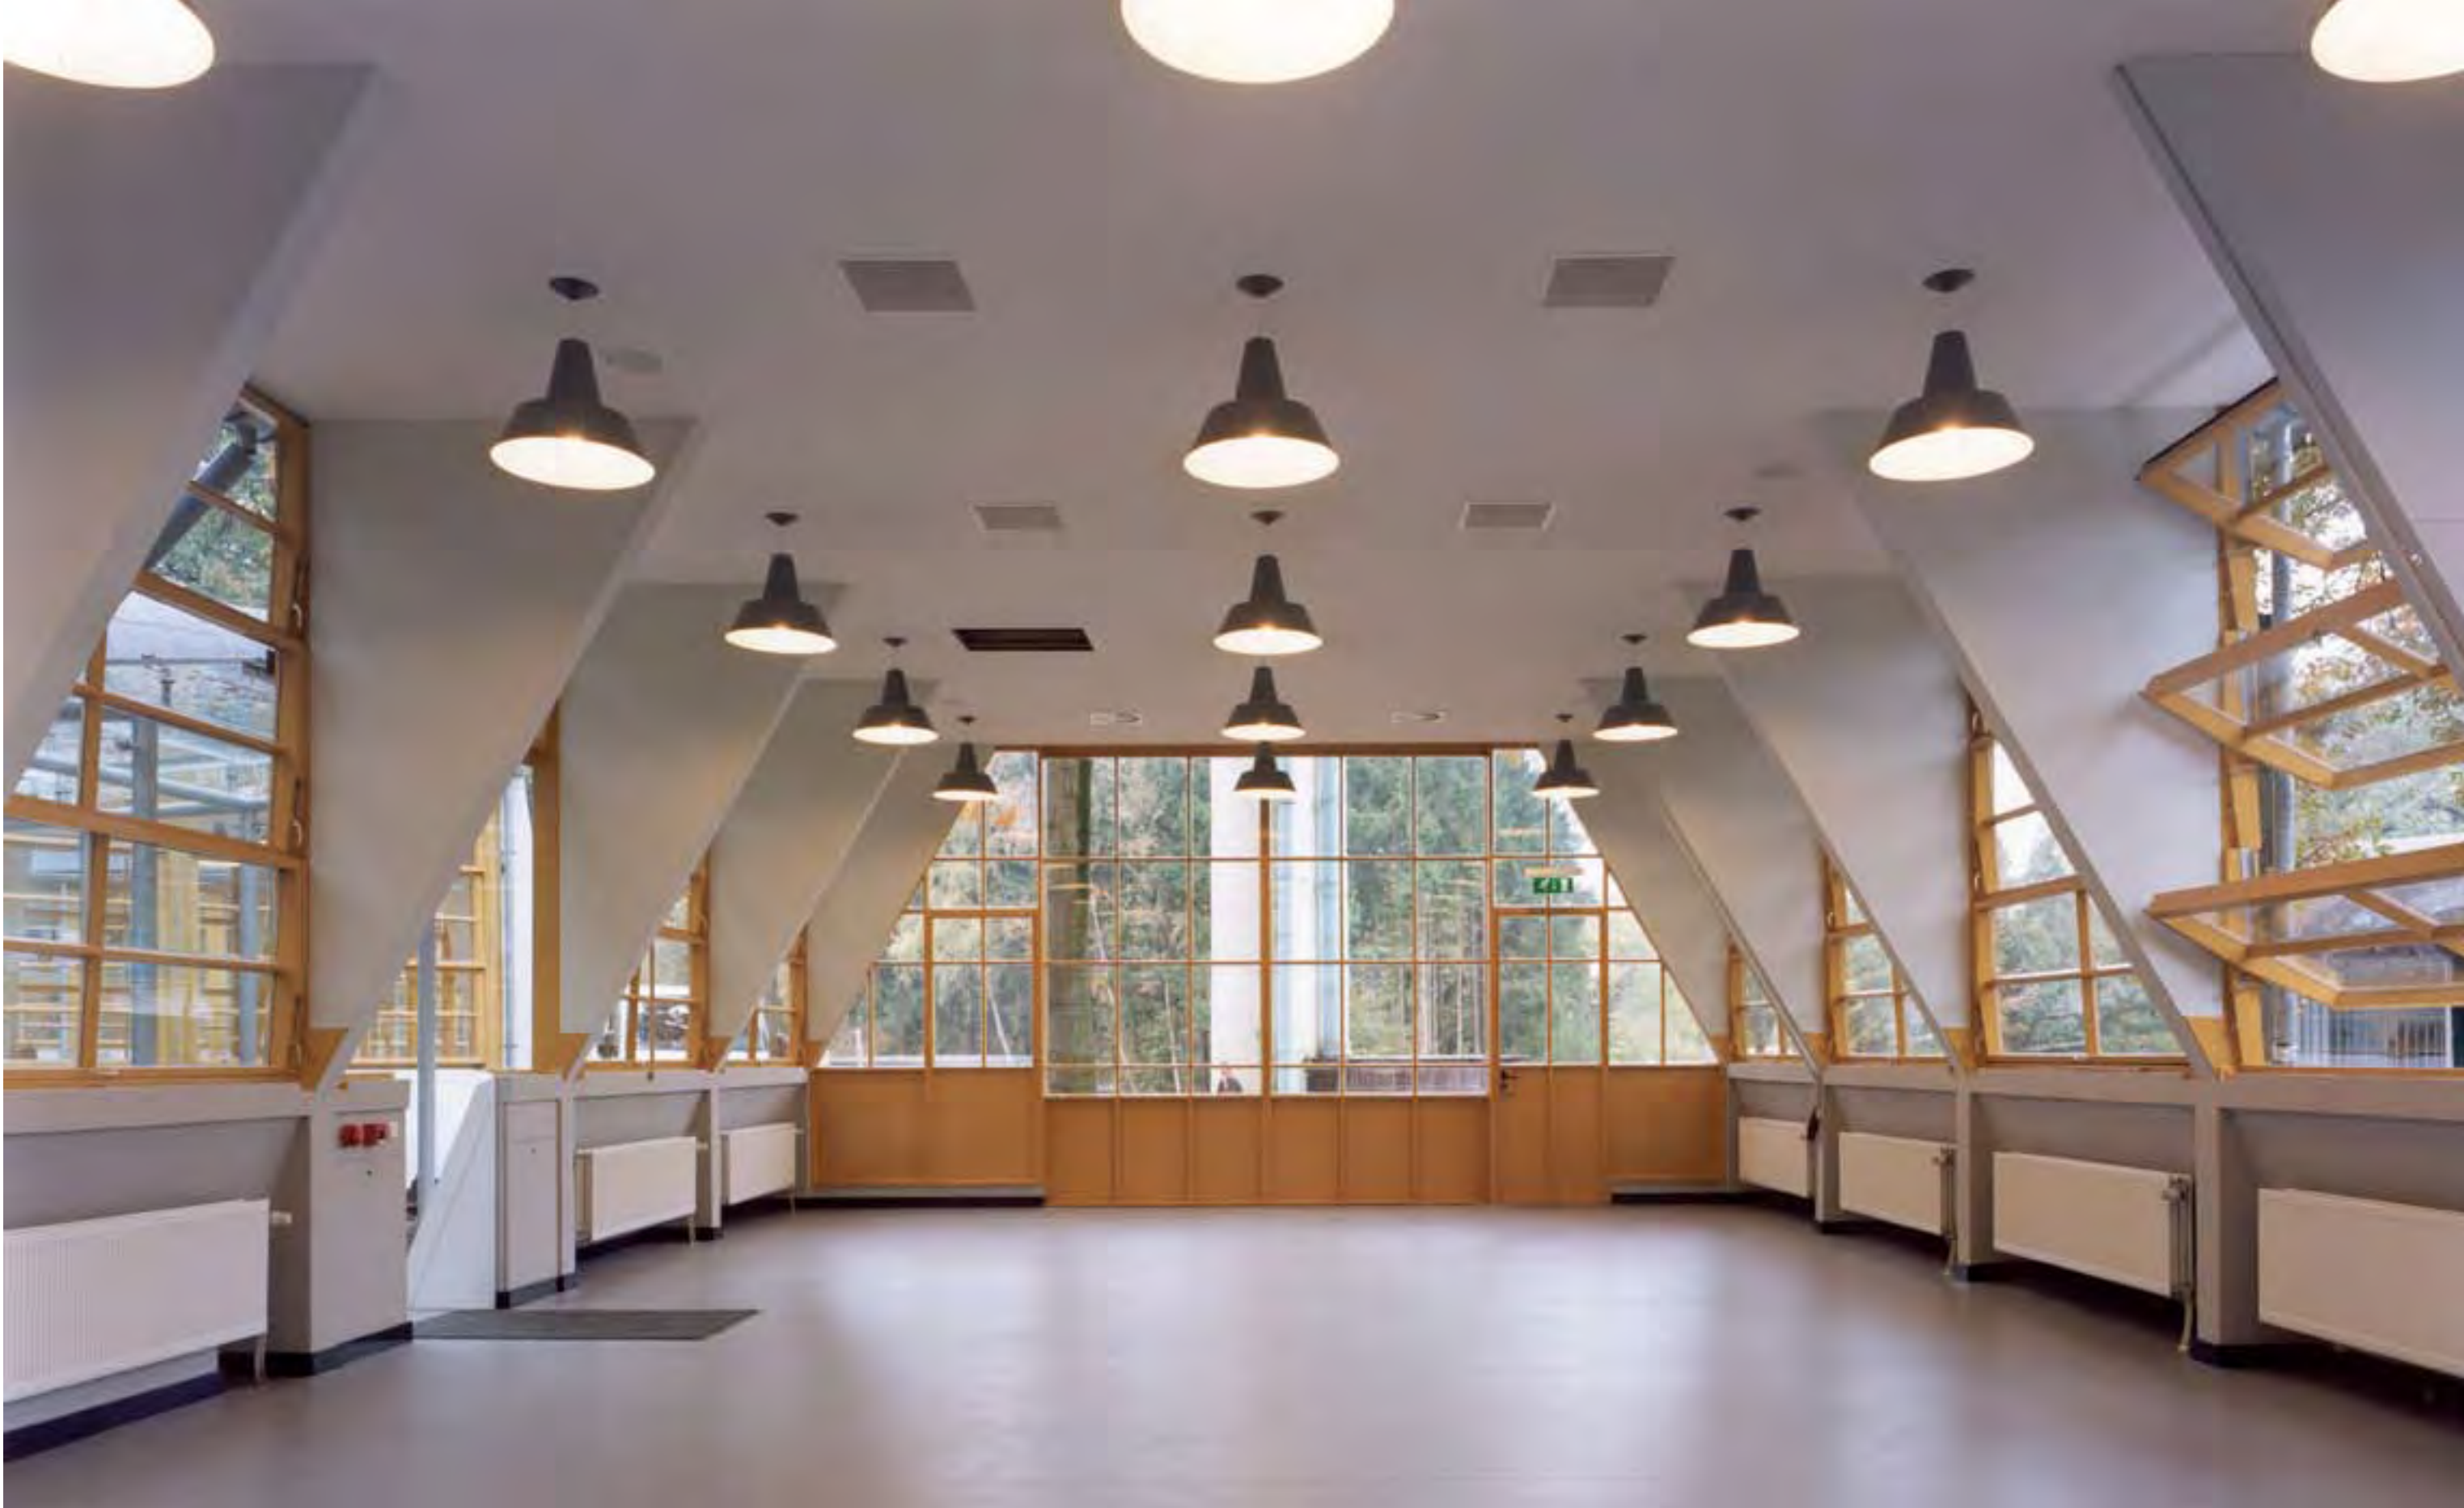
44 De middelste werkplaats na de restauratie. Net als bij het hoofdgebouw zijn de verlichtingsarmaturen nageemaakt en voorzien van PL lampen in een warme lichtkleur.

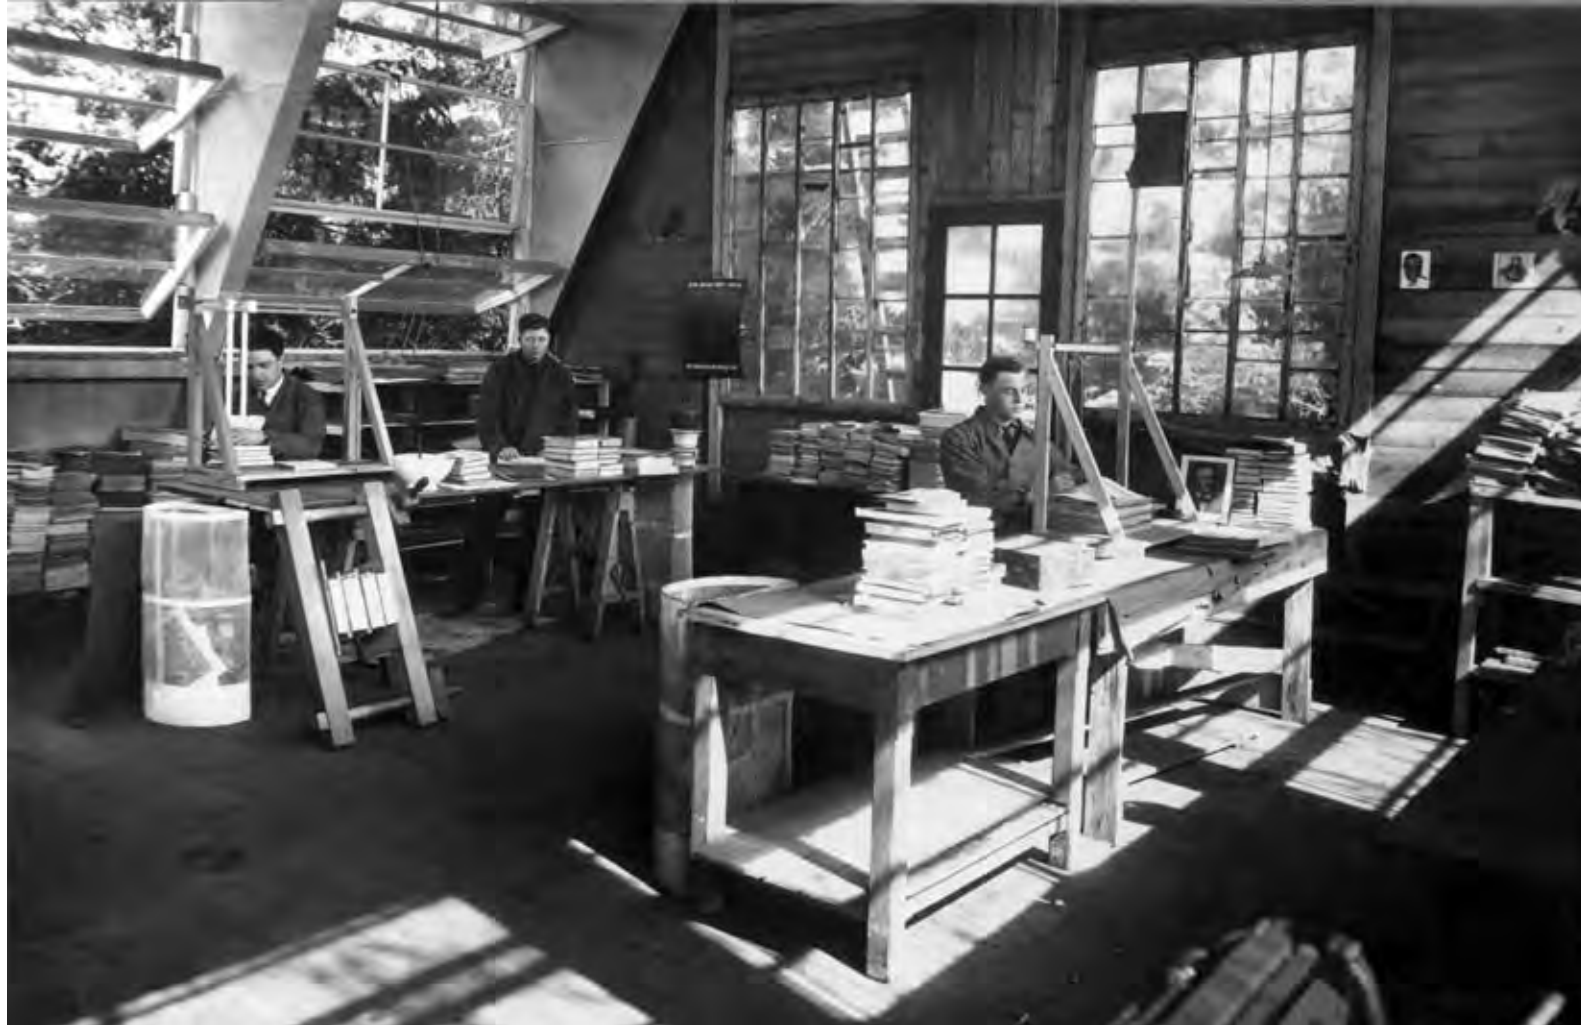
45 De langsgevels van alle vier de werkplaatsen bestonden uit tuimelramen die telkens 'koud' op elkaar waren aangesloten, zonder tussenregel. Bij de restauratie is met veel geduld en gepuzzel de detaillering achterhaald.

Veel aandacht is besteed aan de reconstructie van de oorspronkelijke houten tuimelramen die in drie rijen boven elkaar de hele langsegevels vulden. Ze sloten 'koud' op elkaar aan zonder tussenregels.
